GIRBAU

Trabajo placa HS 4022 PM

06 de Noviembre 20023

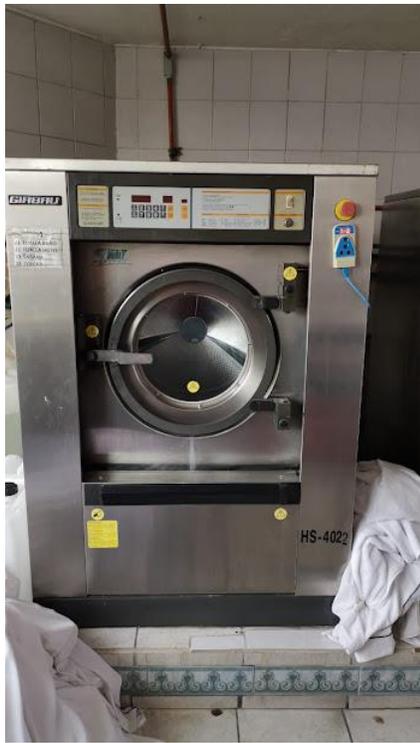
Antes de intervención

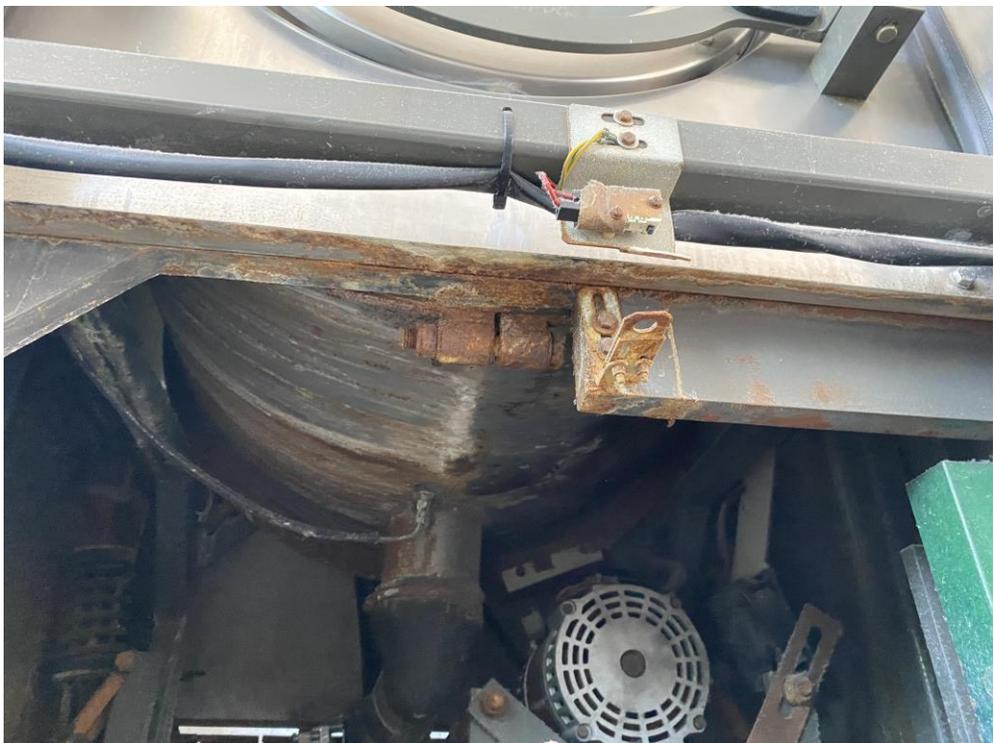
Daños externos apreciables algo carnavaleda

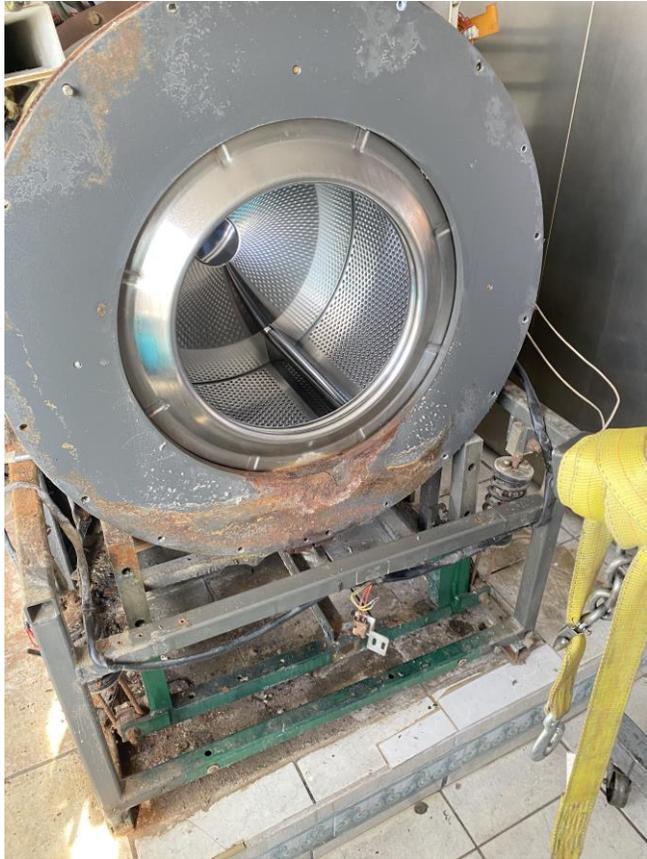
Daño por corrosión

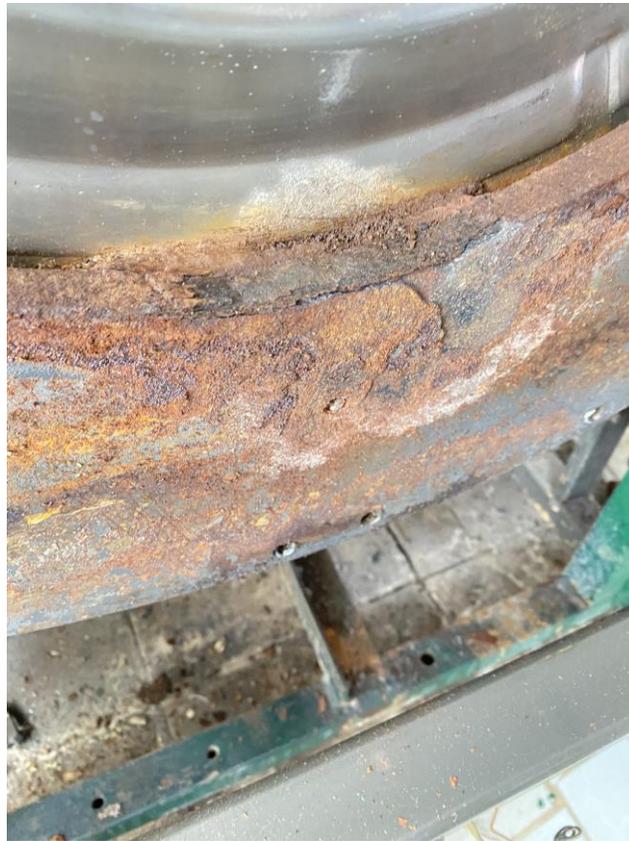
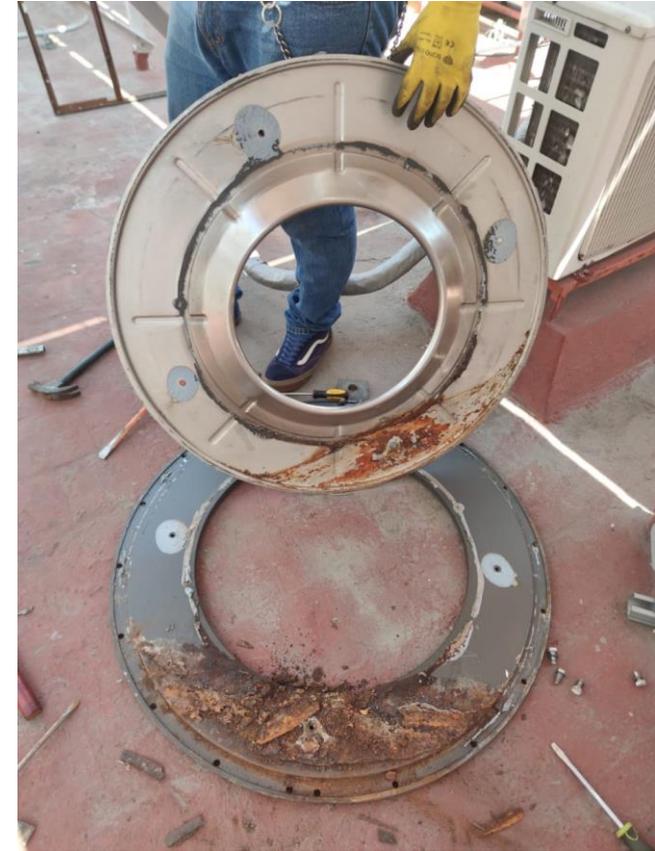
Por dejar la fuga

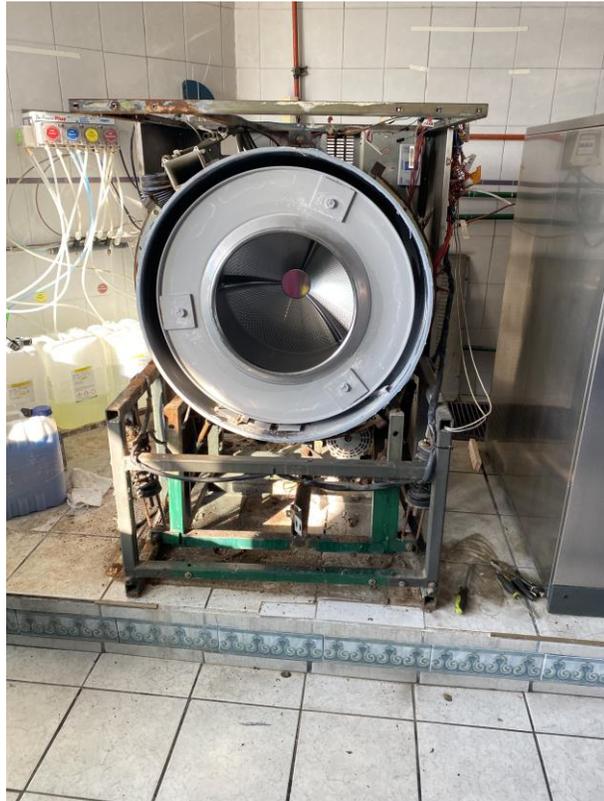
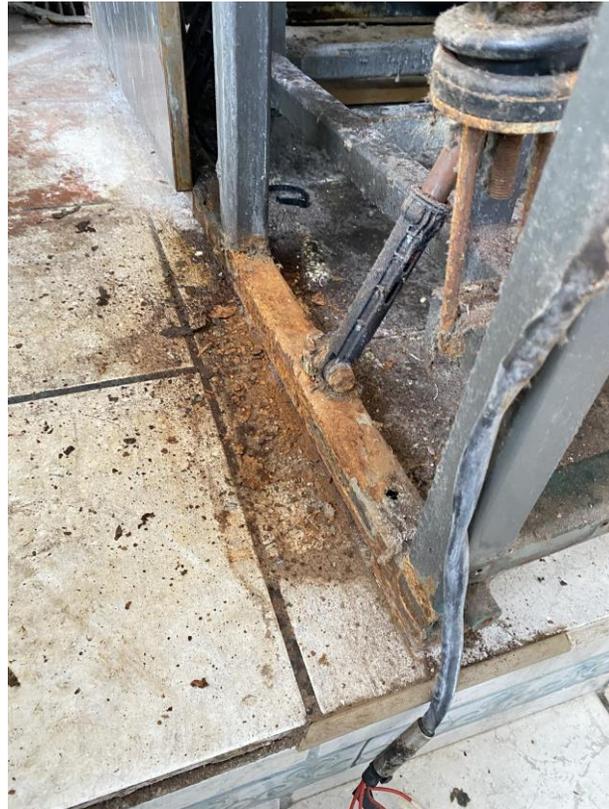
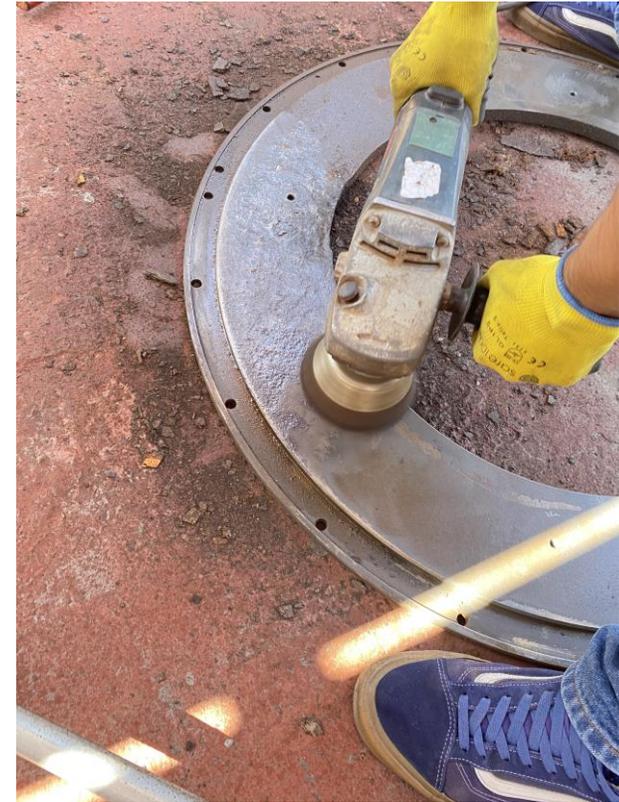
También la suspensión pidió atención

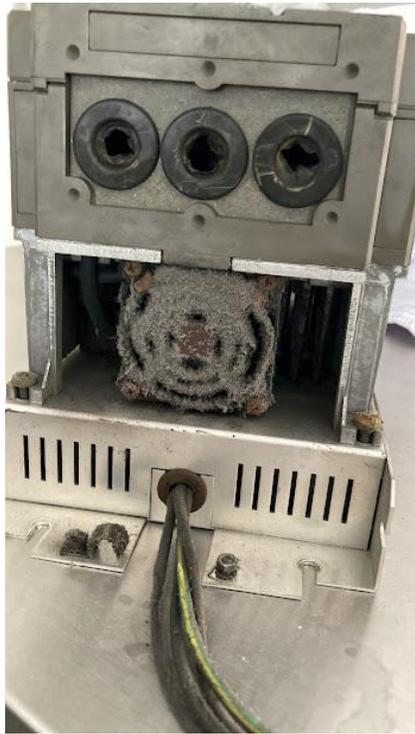
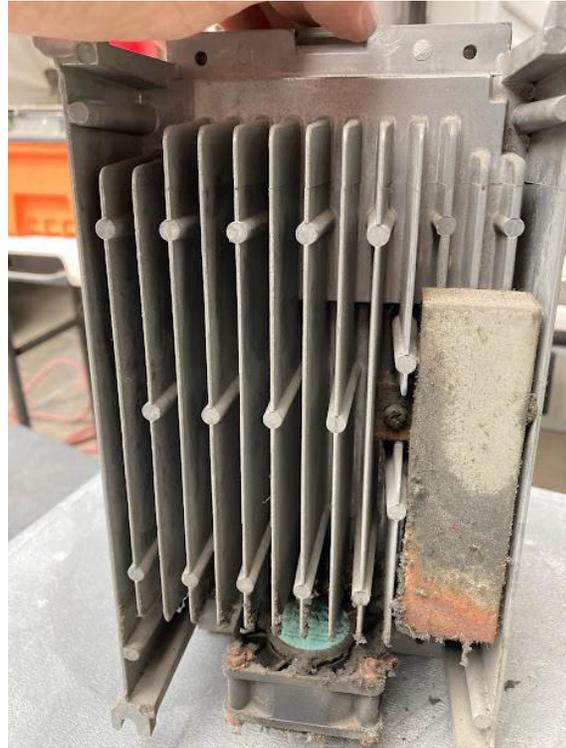
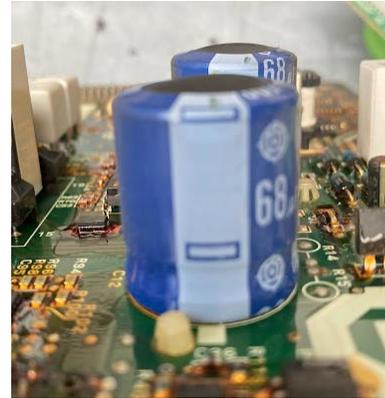
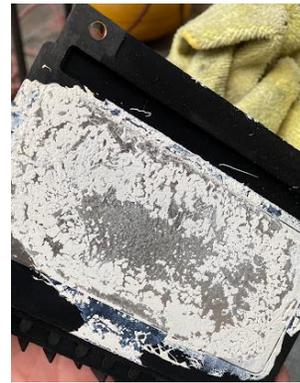
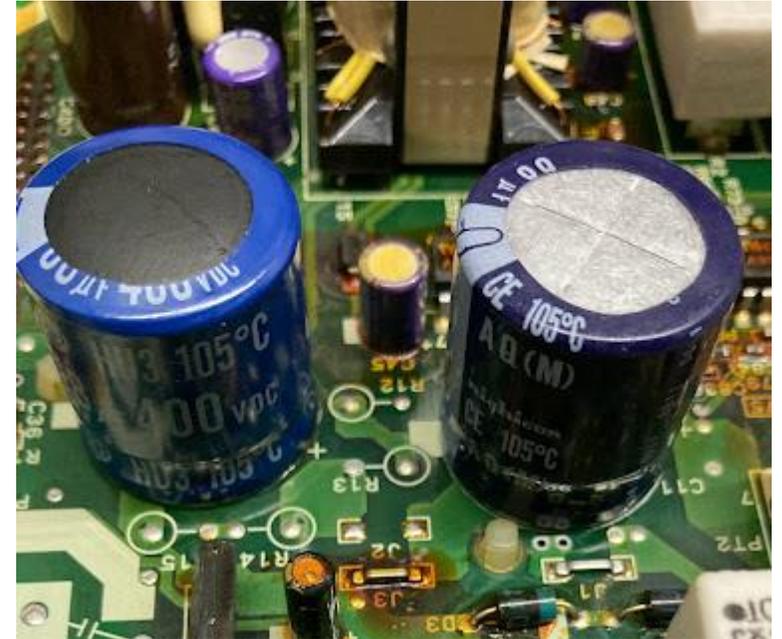
Tambien le llego su turno al variador

Cambio de pasta de transferencia de calor y capacitores

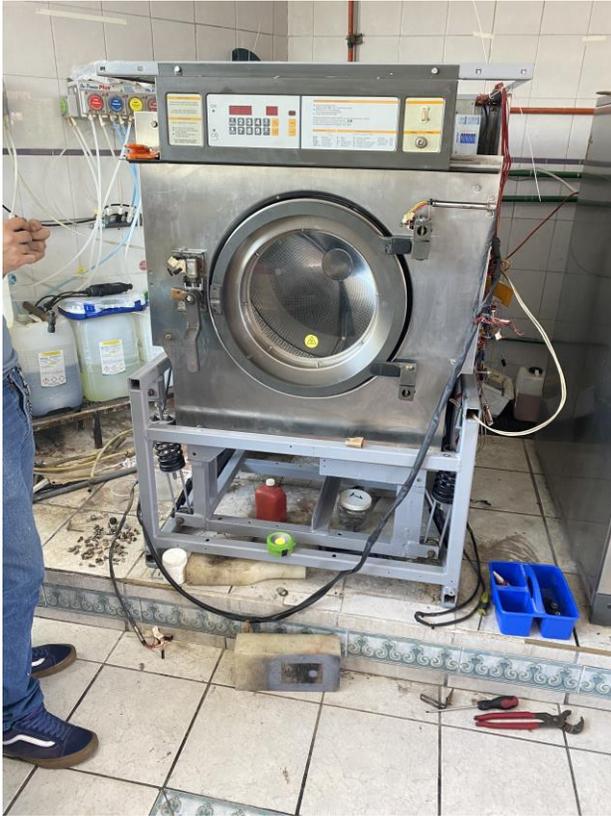
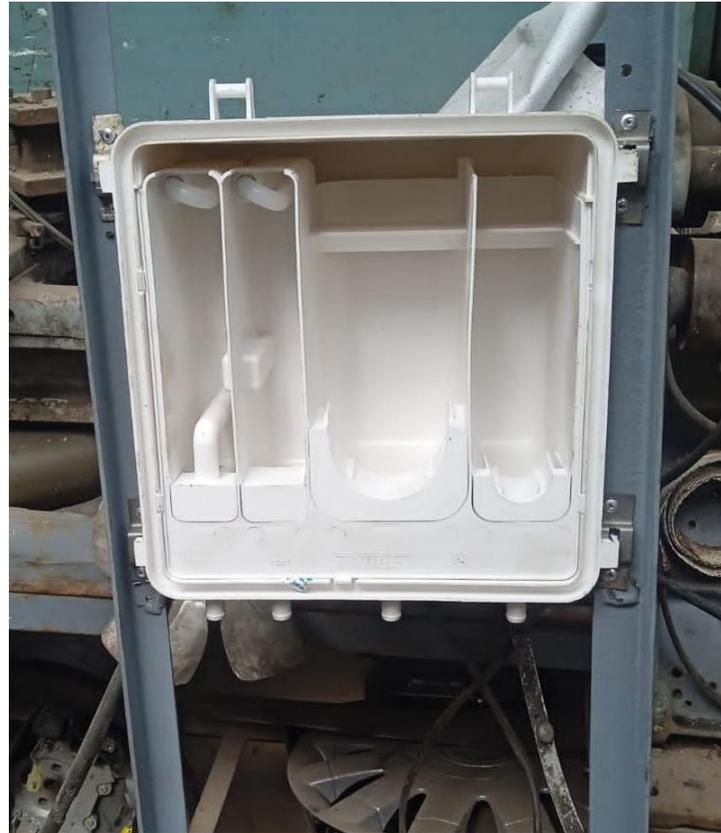
Quiso estrenar dosificador

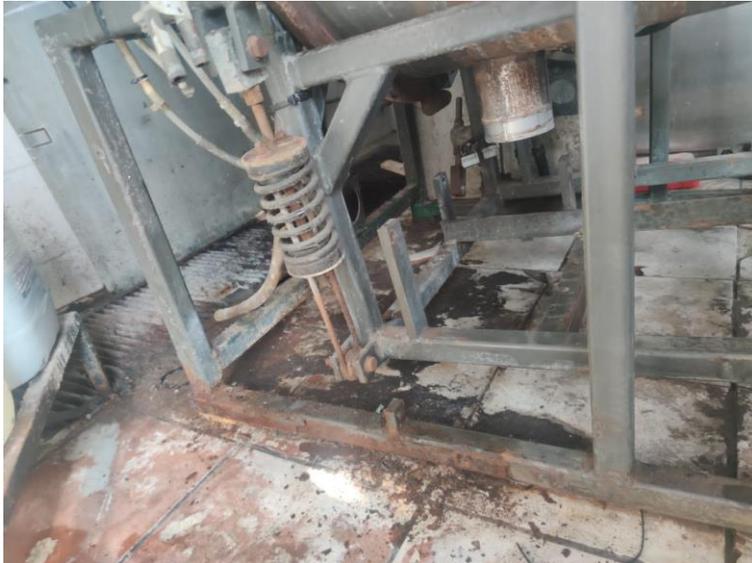
Le llevo hora a la suspensión
